Arboristes-conseils sàrl: diagnostics, expertises sanitaires des arbres

Rapport d'expertises des sites du parc "Prés de l'étang", du réservoir rt. de Bure
et de la route de Bure, Porrentruy, avril 2006

Place des tilleuls, 13 tilleuls

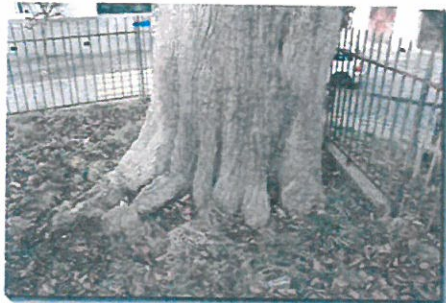
Tilleul no1, Esplanade des tilleuls

Circonférence : 425cm
Environnement: herbe, muret, terre battue
Descriptifs des structures: contreforts très marqués, cavité visible, fissure
Marquée à l'O entre 2 charpentières, grande blessure sur charpentièrè côté rout
Analyse mécanique : très faible
Analyse physiologique : moyenne
Travaux : abattage

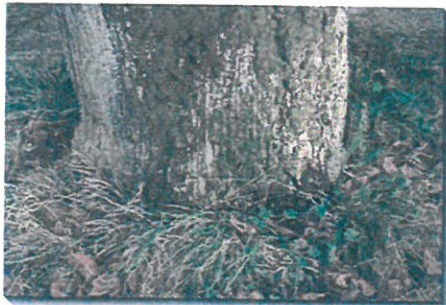
Tilleul no2

Circonférence : 275cm
Environnement: herbe, terre battue
Descriptifs des structures: contreforts peu marqués, déformation longitudinale
sur le tronc, fissure sur charpentièrè centrale, grands porte-à-faux
Analyse mécanique : faible
Analyse physiologique : moyenne
Travaux : abattage

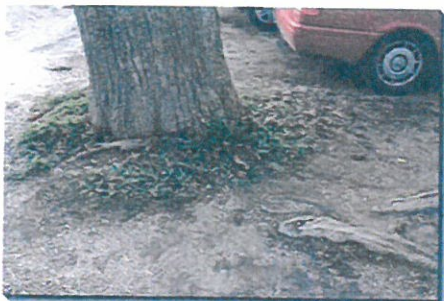
Tilleul no3

Circonférence : 260cm
Environnement: herbe, terre battue
Descriptifs des structures: contreforts marqués, racines superficielles blessées
Penche à l'E, couronne compacte
Analyse mécanique : moyenne
Analyse physiologique : moyenne
Travaux : taille des rejets

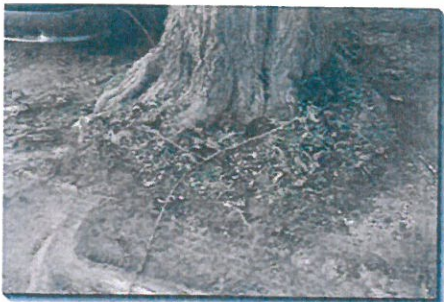
Tilleul no4

Circonférence : 270cm
Environnement: herbe, terre battue
Descriptifs des structures: contreforts très marqués, racines superficielles
Blessées. Blessure au N au départ des charpentières, mauvaise structure
des fourches. Blessure sur charpentièrè N, bois nécrosé
Analyse mécanique : faible
Analyse physiologique : moyenne
Travaux : abattage

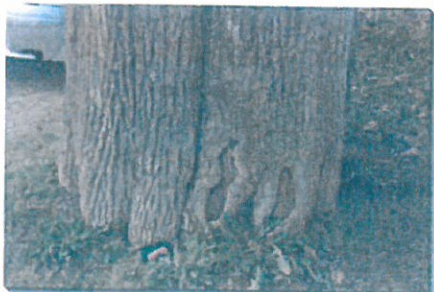
Tilleul no5

Circonférence : 430cm
Environnement: herbe, terre battue
Descriptifs des structures: contreforts très marqués, racines superficielles
Blessées. Blessure au collet à l'E, déformation longitudinale sur le tronc,
charpentièrè centrale morte, charpentièrè évidée à l'E, blessure sur charpentièrè N,
bois nécrosé
Analyse mécanique : faible
Analyse physiologique : moyenne
Travaux : abattage

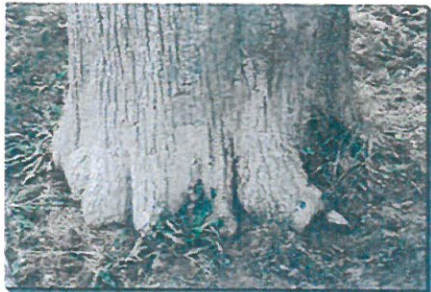
Tilleul no6

Circonférence : 245cm
Environnement : herbe, terre battue
Descriptifs des structures : contreforts très marqués, racines superficielles
Déformation longitudinale à l'E et O, grosse cavité centrale, charpentières évidées
Analyse mécanique : faible
Analyse physiologique : moyenne
Travaux : abattage
Coûts : 300.00

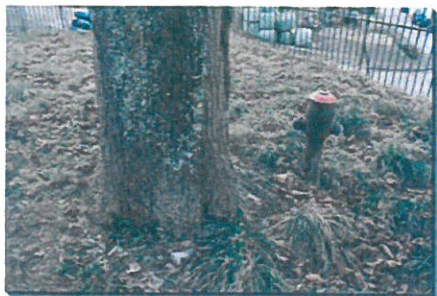
Tilleul no7

Circonférence : 200cm
Environnement : herbe, terre battue, hydrante
Descriptifs des structures : contreforts très marqués à l'O, penche à l'E
Charpentières centrales évidées au N et S
Analyse mécanique : faible
Analyse physiologique : moyenne
Travaux : abattage

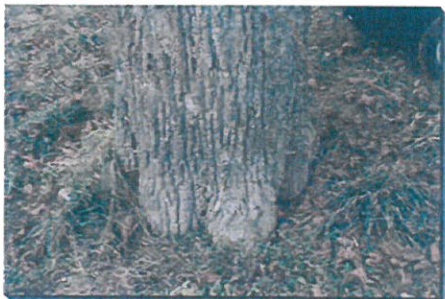
Tilleul no8

Circonférence : 260cm
Environnement : herbe, terre battue
Descriptifs des structures : contreforts marqués, fissure marquée sur
charpentières au SO, ancienne plaie de taille non refermée
Analyse mécanique : faible
Analyse physiologique : moyenne
Travaux : abattage

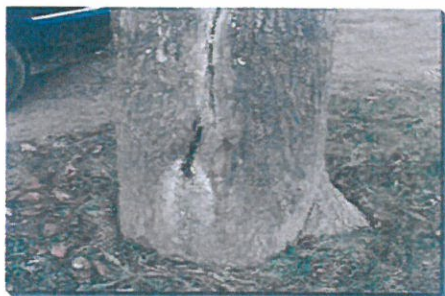
Tilleul no9

Circonférence : 180cm
Environnement : herbe, terre battue
Descriptifs des structures : contreforts marqués à l'E, plusieurs cavités depuis 50cm
au départ des charpentières et plus haut
Analyse mécanique : faible
Analyse physiologique : moyenne
Travaux : abattage

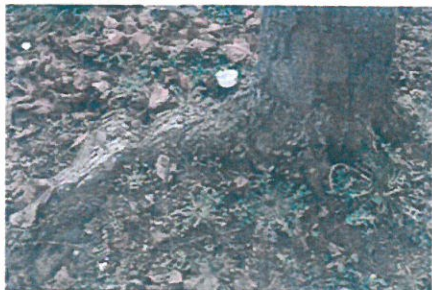
Tilleul no10

Circonférence : 100cm
Environnement : herbe, terre battue
Descriptifs des structures : contreforts très marqués à l'E, racines blessées
Analyse mécanique : correcte
Analyse physiologique : moyenne
Travaux : taille des rejets

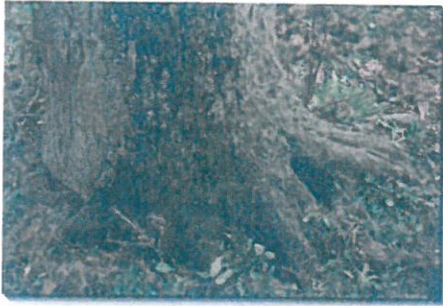
Tilleul no11

Circonférence : 240cm
Environnement : herbe, terre battue
Descriptifs des structures : contreforts très marqués à l'O, charpentières évidées au SO sur plusieurs mètres
Analyse mécanique : faible
Analyse physiologique : moyenne
Travaux : abattage

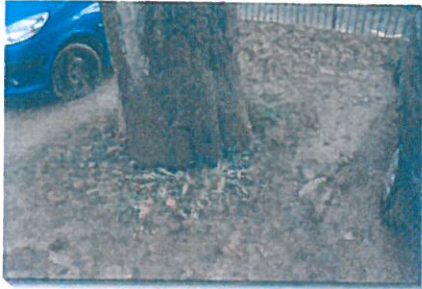
Tilleul no12

Circonférence : 315cm
Environnement : herbe, terre battue
Descriptifs des structures : contreforts marqués, mauvaise fourche, excroissance au N
Cavité au SO au départ des charpentières
Analyse mécanique : faible
Analyse physiologique : moyenne
Travaux : abattage

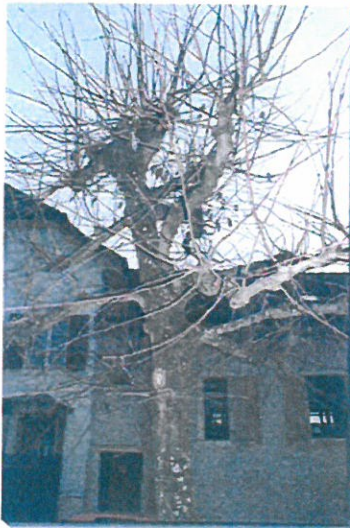
Tilleul no13

Circonférence : 60cm
Environnement : herbe, terre battue
Descriptifs des structures : en développement
Analyse mécanique : correcte
Analyse physiologique : moyenne
Travaux : taille de formation
